Oric CPM

by Jonathan (traduction de Simon)

Fusible SNES

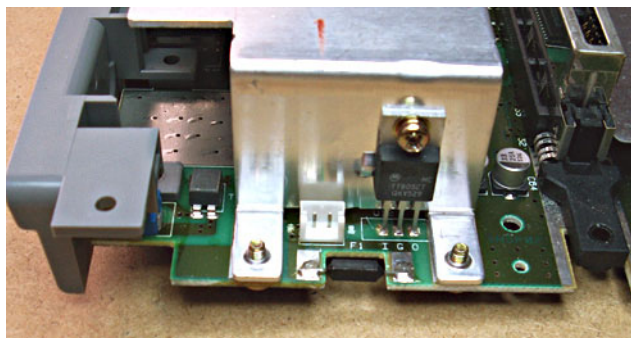
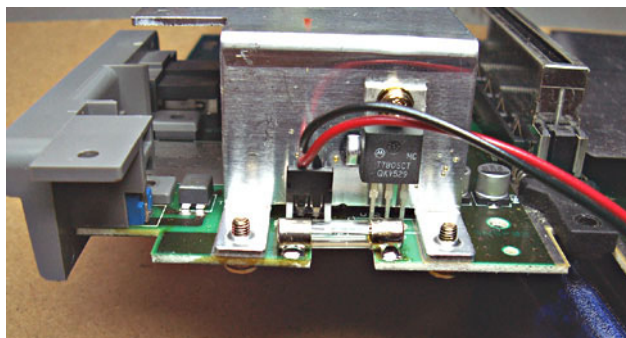
Pour ceux qui auraient des doutes sur leur SNES qui ne s'allume plus. J'ai parfois la mauvaise habitude d'enficher les circuits imprimés des cartouches, sans boîtier, dans le connecteur de la carte mère de la SNES, capot plastique supérieur démonté. Je suis pressé de tester une nouvelle cartouche Super-Oric. Résultat hier, j'ai dû enficher le circuit imprimé de la cartouche trop loin ou un peu décalé, et la SNES ne bootait plus. La LED rouge ne s'allumait plus. Je pensais avoir cramé ma console. Après analyse rapide (pas de +5V en sortie du 7805 alors que le 9V arrive bien côté alimentation), c'est le fusible repéré 'F1' qui a cramé. Il s'agit d'un fusible 1,5 A que j'ai remplacé par un fusible de 1,25 A rapide en cartouche de 20 mm. J'ai fait ce choix car l'autre valeur standard est 1,6 A, au dessus de la valeur initiale, que le Super-Oric consomme en général 0,5 A, et que la circuiterie d'alimentation interne de la SNES semble dimensionnée pour tirer 1 A sous 5 V. Cf. les photos jointes avant et après traitement. Merci aux concepteurs Nintendo pour avoir placé ce fusible (qui aurait été bienvenu il me semble sur Telestrat!). La SNES est repartie! Surtout si cela vous arrive, ne remplacez pas ce fusible par un fil, les circuits intégrés sont difficilement remplaçables - tout est en CMS - et nous n'avons pas encore beaucoup de doc. sur la SNES... Je serais moins sauvage à l'avenir, j'utiliserai les cartouches en boîtier avec la console montée (je vais essayer).
